Imagen clínica

Lipoma torácico transmural

Transmural Thoracic Lipoma

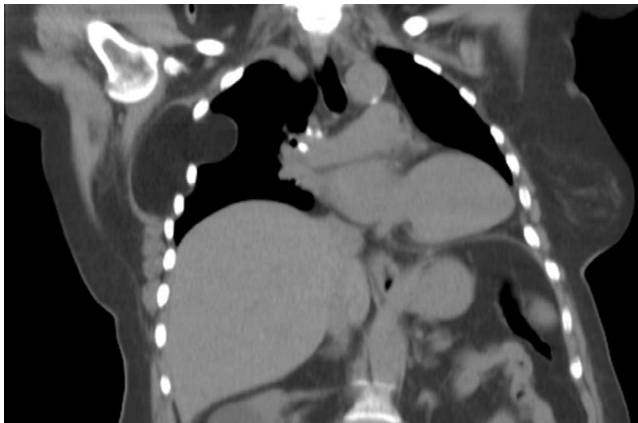
Figura 1.

Se presenta el caso de una mujer de 74 años a la que, estando en estudio por una infección urinaria, se le realizó una radiografía de tórax en la que se apreció una masa en el hemitórax superior derecho. No presentaba clínica respiratoria. Se amplió su estudio mediante tomografía computarizada, mostrando (fig. 1)

una masa de densidad grasa subescapular que se introducía en el tórax a través del espacio entre la tercera y la cuarta costilla, pero sin destruirlas. Esta masa se diagnosticó de lipoma transmural.
