Neumotórax iatrogénico por migración de una aguja de Kirschner

**D. González Rivas, M. de la Torre Bravos y
J. M. Borro Maté**

Servicio de Cirugía Torácica. Complejo Hospitalario Juan Canalejo. A Coruña.

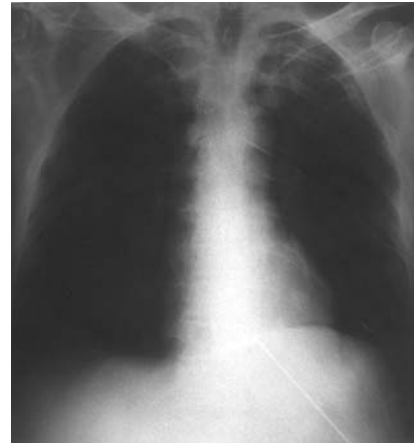
Fig. 1. Radiografía posteroanterior de tórax que evidencia un drenaje torácico en el hemitórax izquierdo y un cuerpo extraño sobre la silueta diafragmática izquierda.

Varón de 54 años que sufrió un atropello con politraumatismo grave, presentando las siguientes lesiones: luxación de hombro izquierdo, fractura de cúbito izquierdo, fractura de la apófisis transversa de las vértebras L4 y L5, diástasis pubiana, fractura abierta de tibia derecha y de la tibia izquierda. Debido a la inestabilidad del hombro izquierdo por una luxación inveterada, se practicó una reducción abierta con fijación con una aguja de Kirschner transarticular, comprobándose su correcta posición en el control radiológico posterior. Dos semanas más tarde comenzó con dolor punzante en el hemitórax izquierdo, especialmente al apoyarse sobre ese lado, sin disnea ni otros síntomas respiratorios. Ante la persistencia del dolor se realizó una radiografía de tórax, evidenciándose un neumotórax izquierdo completo y la presencia de la aguja de Kirschner en el seno costofrénico izquierdo (fig. 1). En la tomografía axial computarizada (TAC) torácica se confirmó la existencia de la aguja dentro del tórax y se descartaron otras lesiones. Fue remitido desde otro hospital a nuestro servicio, tras haberle colocado un drenaje torácico. Se realizó una cirugía videotoracoscópica izquierda por dos trocares (10,5 y 5 mm) con anestesia general e intubación selectiva. Se encontró la aguja de Kirschner sobre el seno costofrénico posterior y se extrajo con un endodisector, dejando un drenaje torácico 28F, que se retiró a las 48 h. El postoperatorio transcurrió sin incidencias y a los 3 días el paciente recibió el alta hospitalaria.

Para concluir, con la experiencia de este caso y la revisión de la bibliografía quisiéramos hacer las siguientes recomendaciones: debe comprobarse la correcta colocación de las fijaciones metálicas, especialmente en la articulación del hombro, realizando un seguimiento periódico. Si se detecta su migración a la cavidad torácica deberán extraerse de forma urgente, para evitar complicaciones, que pueden ser súbitas y fatales.
